5. 安全検査室の構造・写真

図4.安全検査室（P-3）：阪大病院

図5.安全検査室（P-3）：阪大病院

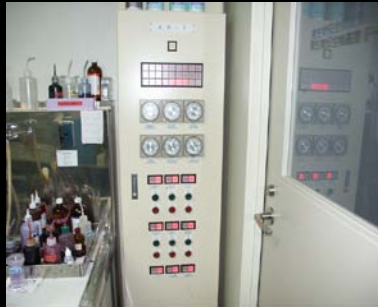
気圧モニター盤

図4・5の写真は、19年前（1991年）に設計し現在築後16年の阪大病院の微生物安全検査室です。BSL（バイオセーフティレベル）-2,3の前室、空調設備、安全キャビネット、両面オートクレーブなどを紹介しています。通常の検査室では、BSL-2レベルで十分ですが、結核検査（培養＋耐性検査）を行っている検査室では、図4・5に示すようなBSL-3レベルの設備が必要です。

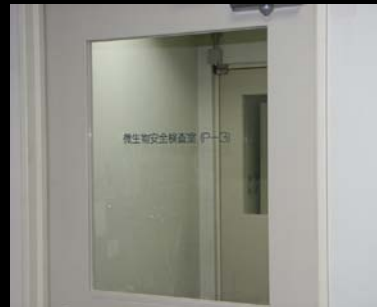
BSL-3 前室

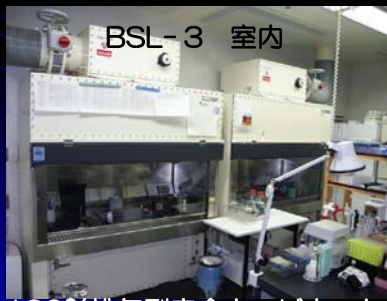
BSL-3 室内

100%排気型安全キャビネット

- ・安全キャビネット入れ替え
- ・両面オートクレーブ入れ替え

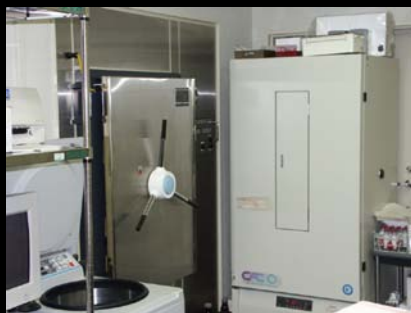
P-3内両面オートクレーブ

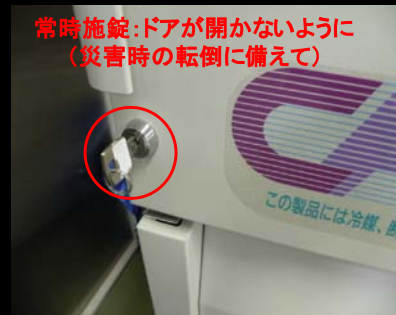
結核専用フラスコ器

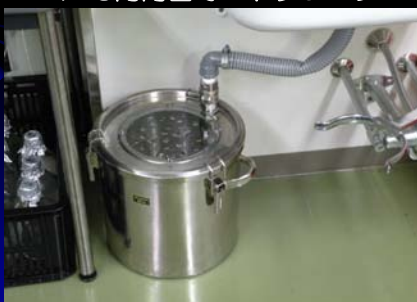
手洗い排水桶（滅菌用）

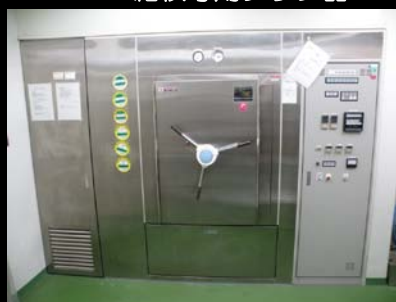
洗浄室側両面オートクレーブ
